საგარეჯოს მუნიციპალიტეტში, კაკლის ბაღის მორწყვის მიზნით, სამელიორაციო სისტემისა და წყლის შესაკავებელი ნაგებობის მოწყობა და ექსპლუატაცია

დამატებითი ინფორმაცია

ეკოპროექტი

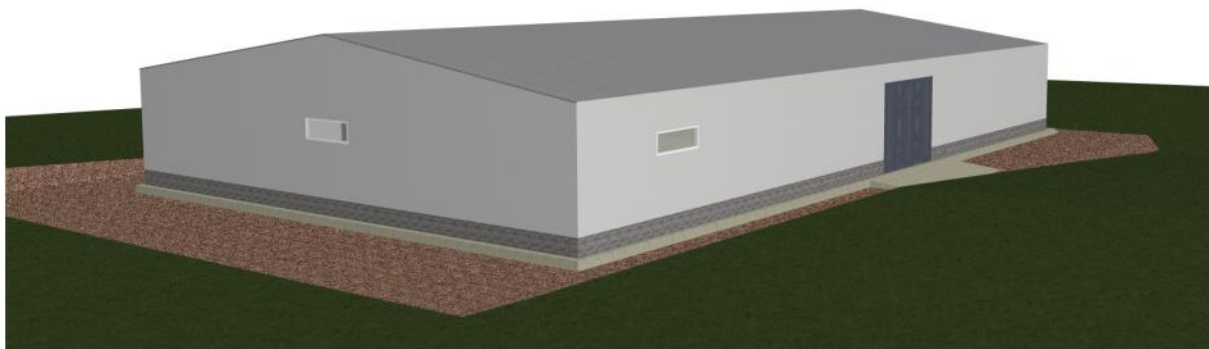
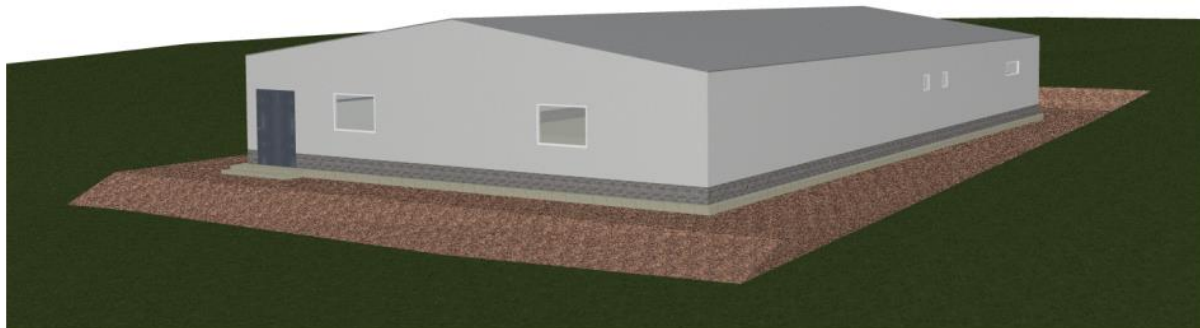
სურ. 1 - საფილტრაციო შენობის რენდერი

დანართი 1 - საფილტრაციო შენობის რენდერი და ნახაზი

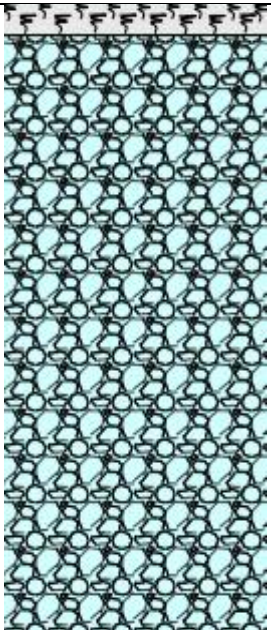
დანართი 2 - გეოლოგიური დასკვნის შურფი #6

ქ. საგარეჯოში, შპს ნექსარა ქონების კუთვნის ნაკვეთში (ს/კ 55.12.69.179) წყლის რეზერვუარის მშენებლობისათვის გამოყოფილ ტერიტორიაზე ჩატარებული საინჟინრო-გეოლოგიური კვლევის შედეგები				შურფი #6 დაწყება: 11.06.2022წ დამთავრება: 11.06.2022წ შურფის გაყვანა: ერთციცხვიანი ექსკავატორის მეშვეობით		აბსოლუტური ნიშნული 561,1მ ▽ წყლის გამოკლება - მ ▼ წყლის დამყარება - მ ⊖ წყლის სიწვი □ მონოლითი ◇ დამლილი სტრუქტურა		
ფენის #	გეოლოგიური ინდექსი	ფენის საგების სიღრმე მ	აბსოლუტური ნიშნული მ	ფენის სიმძლავრე მ	ლითოლოგიური ჭრილი	სიღრმის სკალა, მ	გრუნტის აღწერა	ნიშნის აღების ინტერვალი, მ
1	dQIV	0.1	561,1	0.1

1 2 3 4 5 6 7	<p>ნიადაგის ფენა - თიხნარი მოშავო ფერის, რბილიდან - ძნელპლასტიკურამდე, ტენიანი, კომპლესური სტრუქტურის, ხრემის და კენჭების იშვიათი ჩანარტებით, უწყლო</p> <p>კენჭნარი მოყვითალო-ყავისფერი, თიხნარის შემავსებლით 15-20%-მდე, 0.3 მ-მდე სიმძლავრის ქვიშნარის და 3 თიხის ლინზებით და შუაშრებით, წვრილი კაჭარით 5-10%-მდე, განსხვავებული (მატულობს სიღრმისკენ) ტენიანობით, ადგილებში თეთრი ფერის 4 კარბონატული მარილების ლაქებით. კენჭნარი უფრომეტად წვრილი და საშუალო ზომის, საშუალო და კარგი 5 დამუშავების, დანალექი, მეტამორფული და ინტრუზიული ქანებისა, საშუალო სიმკვრივის, უწყლო</p>	◇ 4

6	<p>გეოლოგიური დასკვნის დანართში აღნიშნულია, რომ ნიადაგის ფენის სიმძლავრე შეადგენს 0.5 - 0.6 მეტრს, რაც საჭიროებს დაზუსტებას</p>	<p>რაც შეეხება გეოლოგიური დასკვნის დანართს, სადაც აღნიშნულია, რომ ნიადაგის ფენის სიმძლავრე შეადგენს 0.5 - 0.6 მეტრს, აღნიშნული წარმოადგენს ტექნიკური სახის შეცდომას. ნიადაგის ნაყოფიერი ფენის შესახებ ინფორმაცია მოცემულია გზშ-ის ანგარიშში.</p>
7	<p>გეოლოგიური დასკვნის დანართში შურფი N6-ის მონაცემები არ არის ცხრილში ჩასმული, რაც საჭიროებს კორექტირებას</p>	<p>დოკუმენტს თან ერთვის შურფი N6-ის მონაცემები ცხრილის სახით (დანართი 2).</p>
